PAVIXSO

PISO PLASTICO PARA PAVIMENTO

Sistema de rejillas modular.

Ficha Técnica

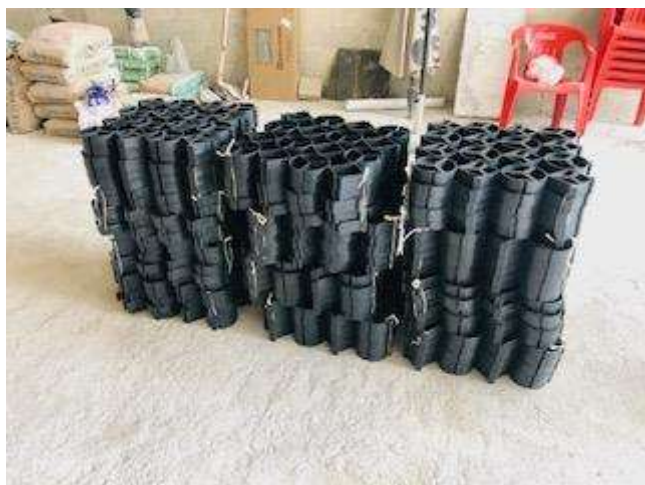
4 Módulos ensamblados

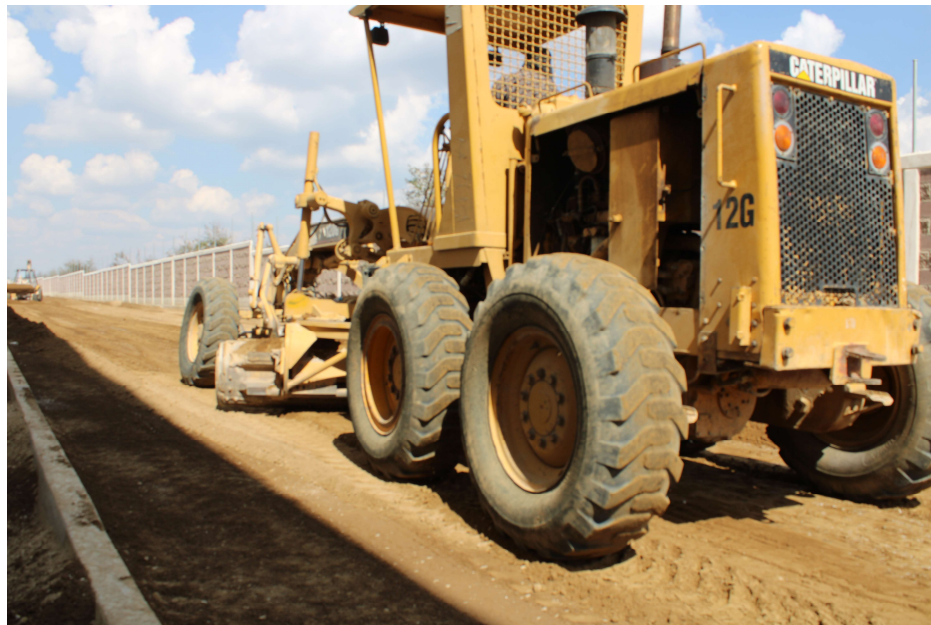
► COMPACTAR EL PISO

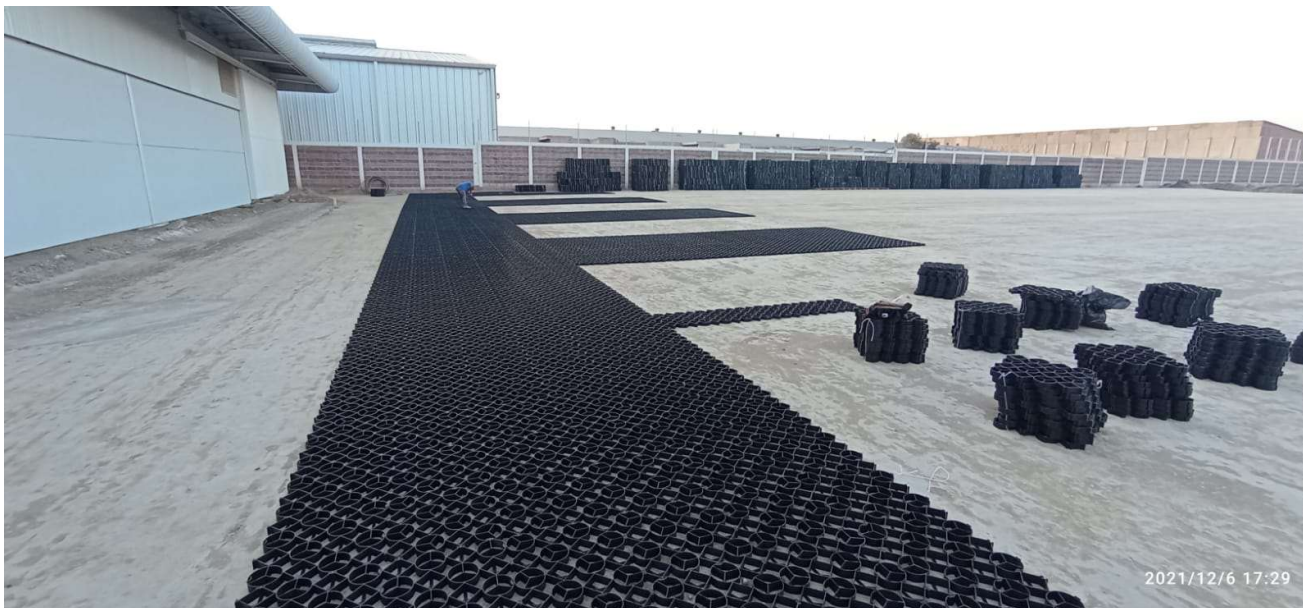
- ▶ DESPUES DE COMPACTAR EL PISO EMPEZAR A COLOCAR LA MALLA:

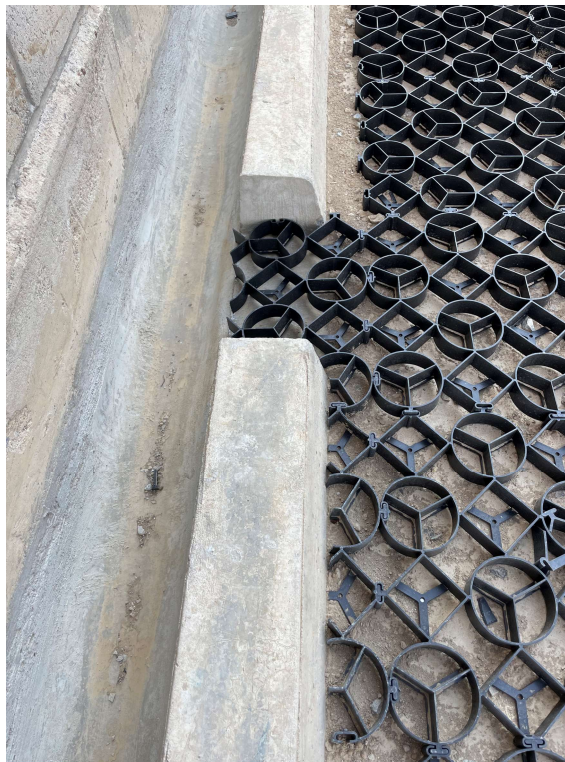
- ▶ SE DEBE COLOCAR UNA GUARNICION DONDE TERMINE LA MALLA

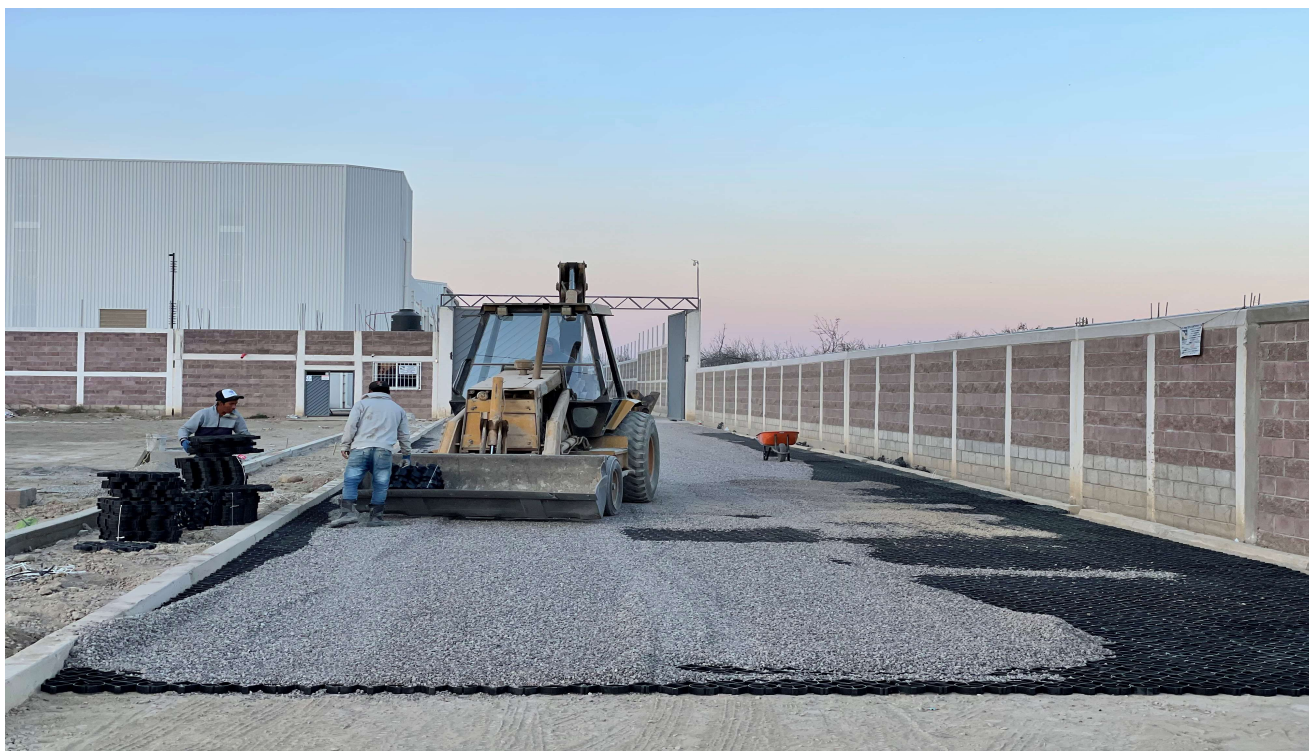
► TENDIDO DE GRAVA SOBRE LA MALLA

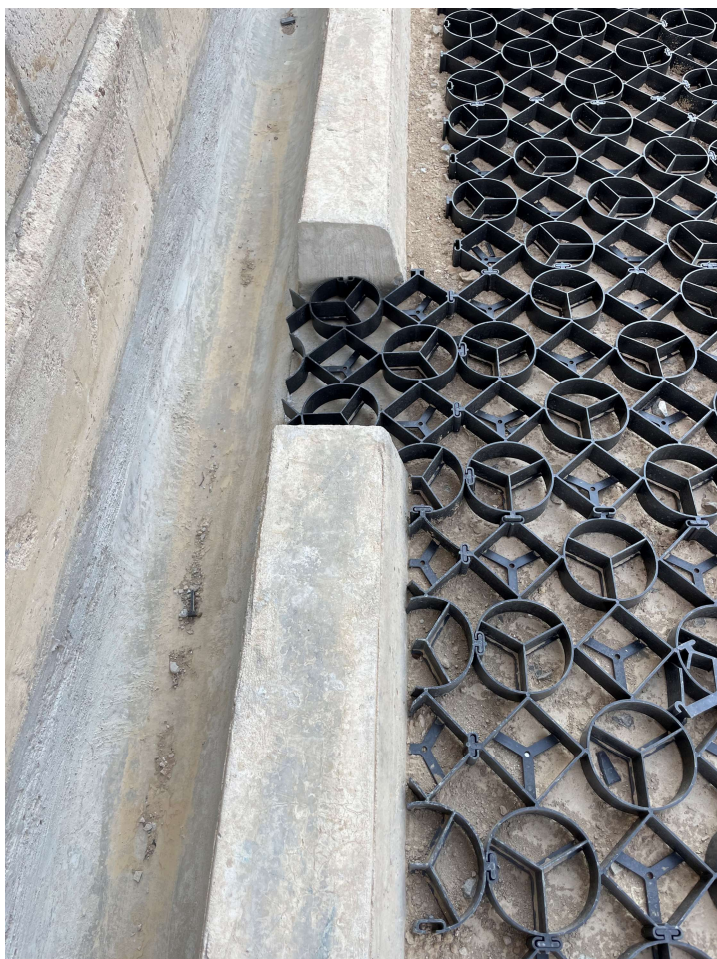
▶ AJUSTE DE PIEZA PLASTICA A
GUARNICION.

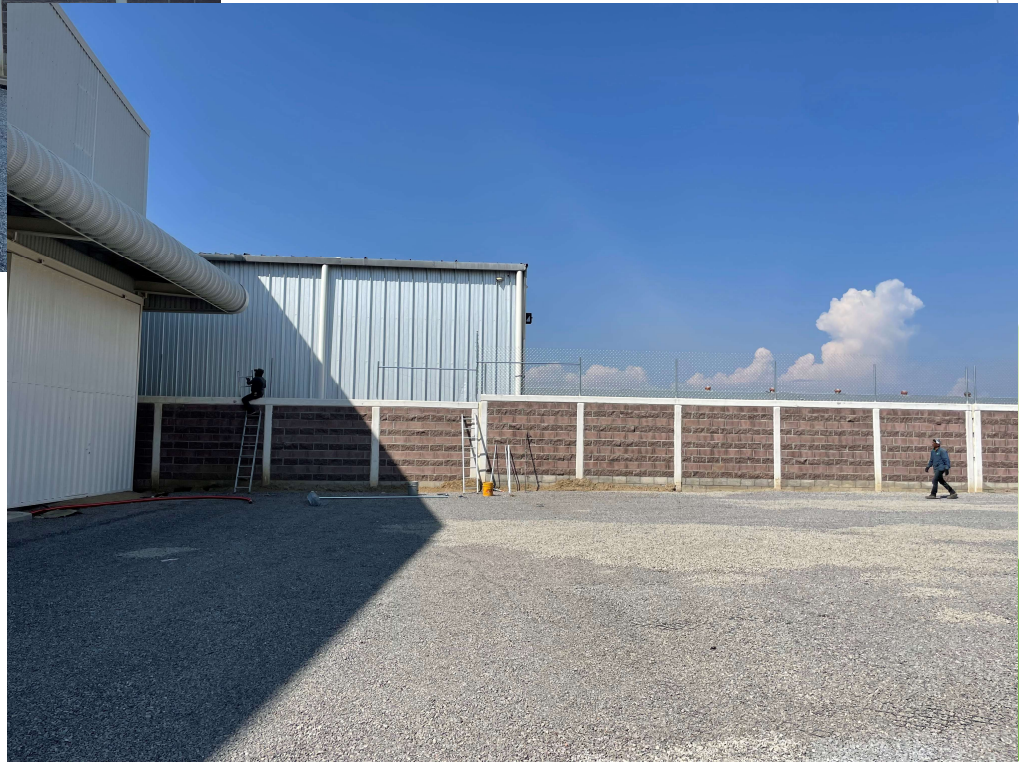
Caso de Éxito 1, Patio de Maniobra, Comercializadora RedKen. Enero 2022

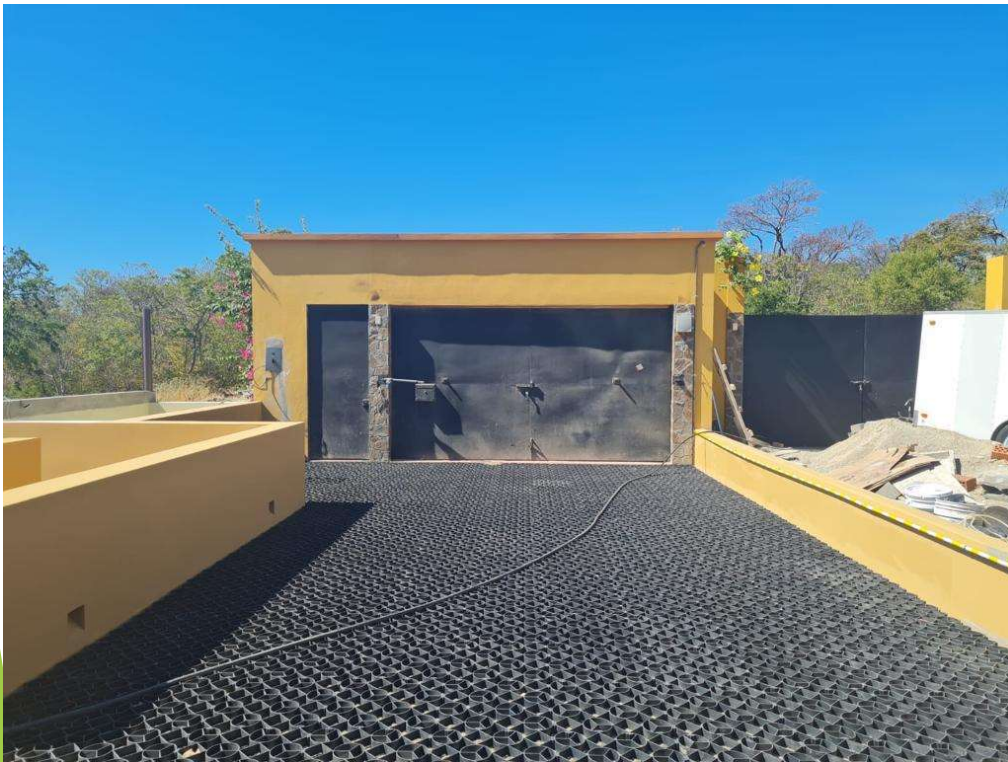
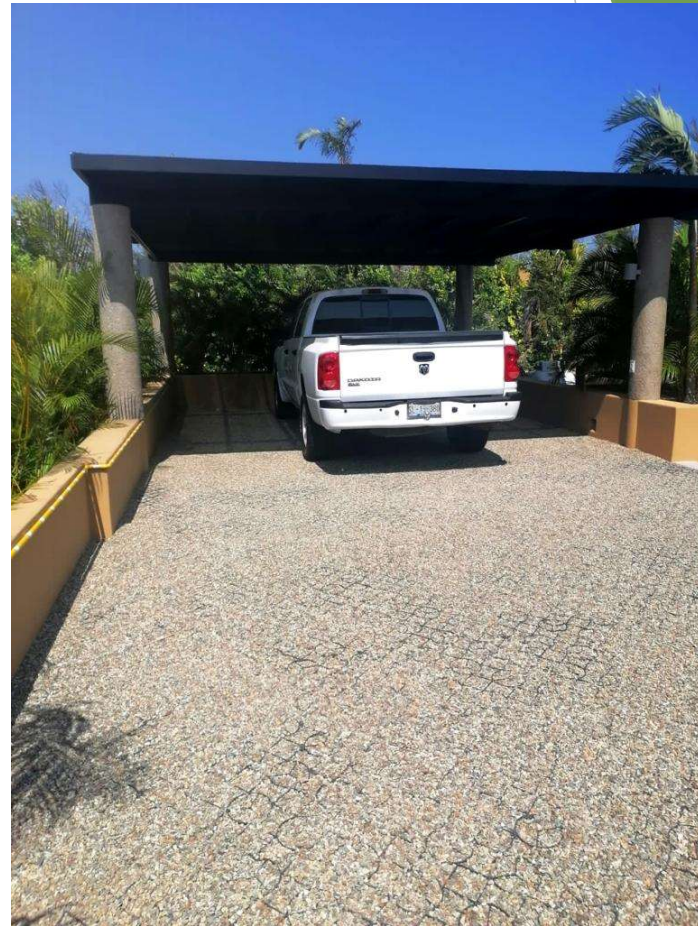
Caso de Éxito 3, Aplicación con Concreto. Enero 2022
